Årsrapport 2021

Seest tidligere Losseplads

Vranderupvej 30 og Overbyvej, 6000 Kolding

Februar 2022

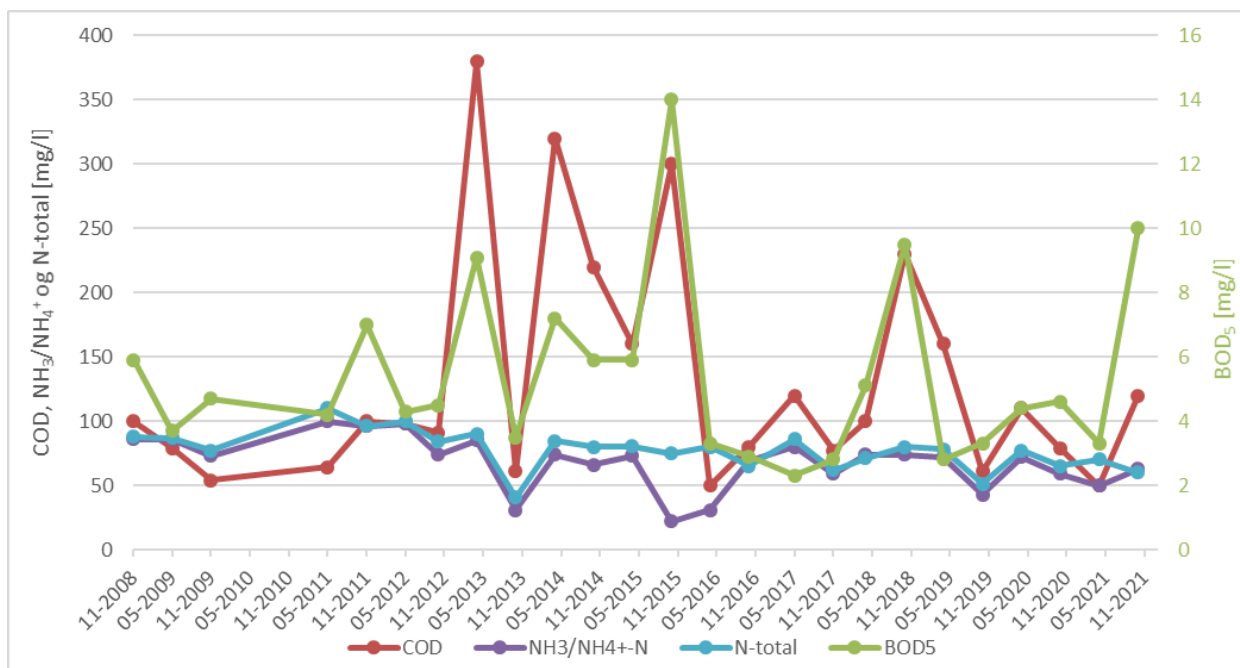
Figur 1 Tidlig udvikling for rutinekontrolparametrene COD, NH₃/NH₄⁺, N-total og BOD₅.

COD og BOD₅ har fulgt hinanden nogenlunde over tid, med relativt store udsving over årene, hvor BOD₅ i gennemsnit har udgjort $4,8 \pm 1,85$ % af COD.

NH₃/NH₄⁺ og N-total har ligeledes fulgt hinanden nogenlunde over tid, med mindre udsving over årene. Koncentrationerne af de to parametre har overordnet set været i samme størrelsesorden, dog er der indikationer på, at koncentrationerne har været generelt faldende over de seneste 13 år.

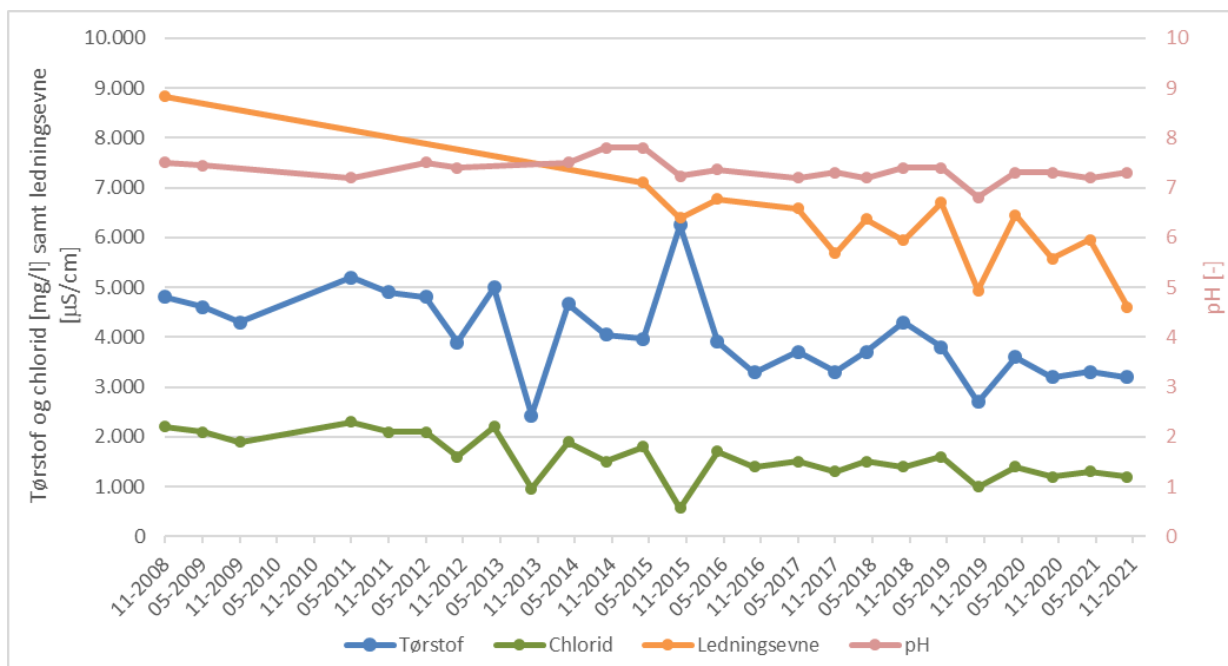
Figur 2 Tidlig udvikling for rutinekontrolparametrene tørstof, chlorid og ledningsevne.

Tørstof (inddampningsrest) og chlorid har fulgt hinanden over tid (med en enkelt undtagelse i 2015), med mindre udsving, hvor chlorid i gennemsnit har udgjort $40,32 \pm 7,5$ % af tørstoffet. Der er kun udført et begrænset antal målinger af ledningsevne, men oftest vil ledningsevne følge en kurve, der er sammenlignelig med chlorid. For alle tre parametre er der indikationer på, at niveauerne generelt set har været faldende over de seneste 13 år.

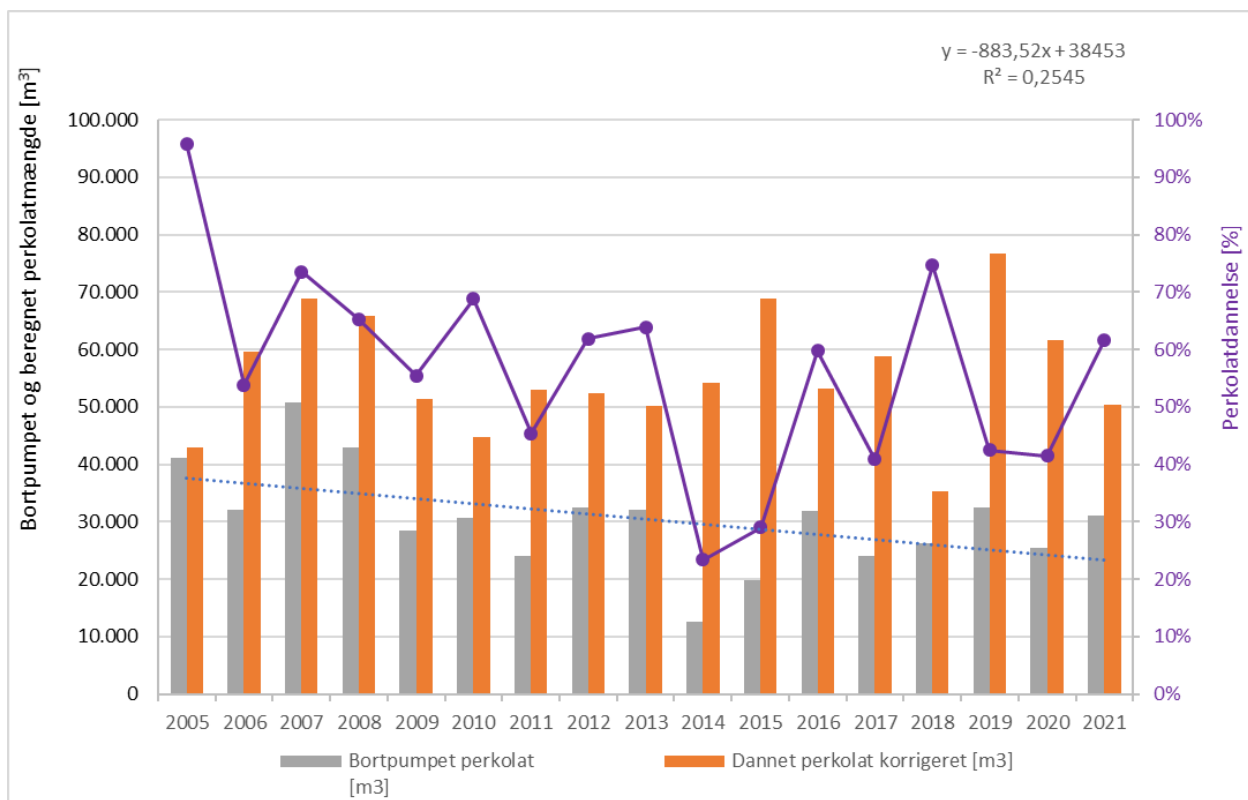
Figur 3 Tidslig udvikling for bortpumpet perkolat, dannet perkolat korrigeret og perkolatdannelse. Den stiplede grå linje er regressionslinje for bortpumpet perkolat.

Af **Figur 3** fremgår det, at perkolatdannelsen over årene har varieret mellem 23 % i 2014 og 96 % i 2005. Der kan være flere årsager til de relativt store udsving, som er forbundet med diverse usikkerheder ved opgørelsen i perkolatregnskabet. En beskrivelse og vurdering af disse usikkerheder fremgår af nedenstående afsnit.

Den lineære regressionslinje for bortpumpet perkolatmængde indikerer et generelt fald over årene. Der er dog flere år, fx 2014, hvor den bortpumpede perkolatmængde afviger relativt meget fra gennemsnittet på knap 30.500 m³/år, hvilket også understreges af en R²-værdi på 0,25. Ved en ren visuel vurdering, ud fra den grafiske fremstilling i **Figur 3**, vurderes der ikke at være nogen entydig udvikling i de bortpumpede perkolatmængder.

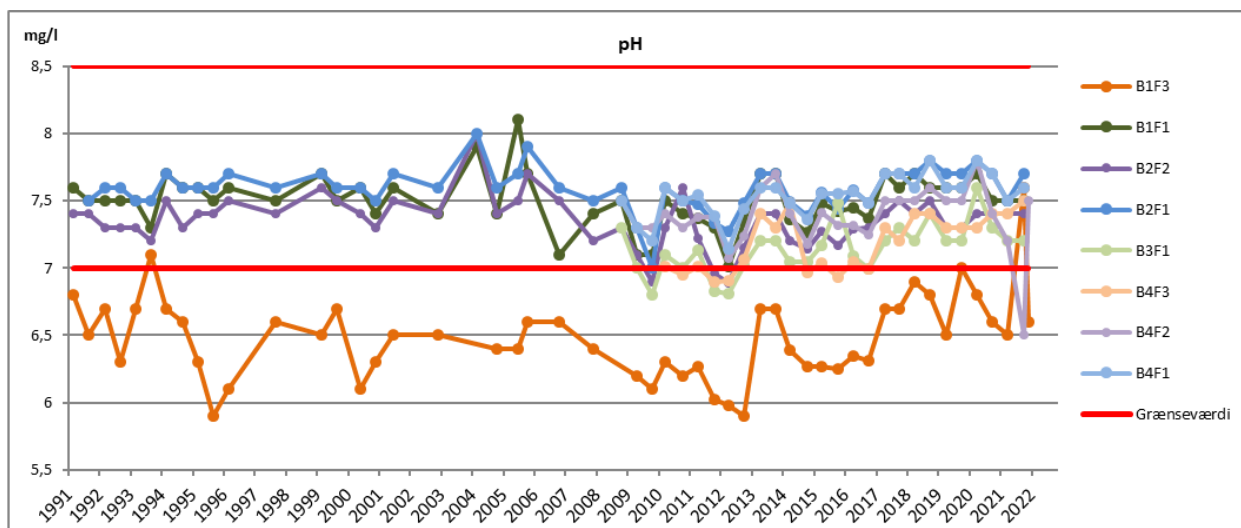
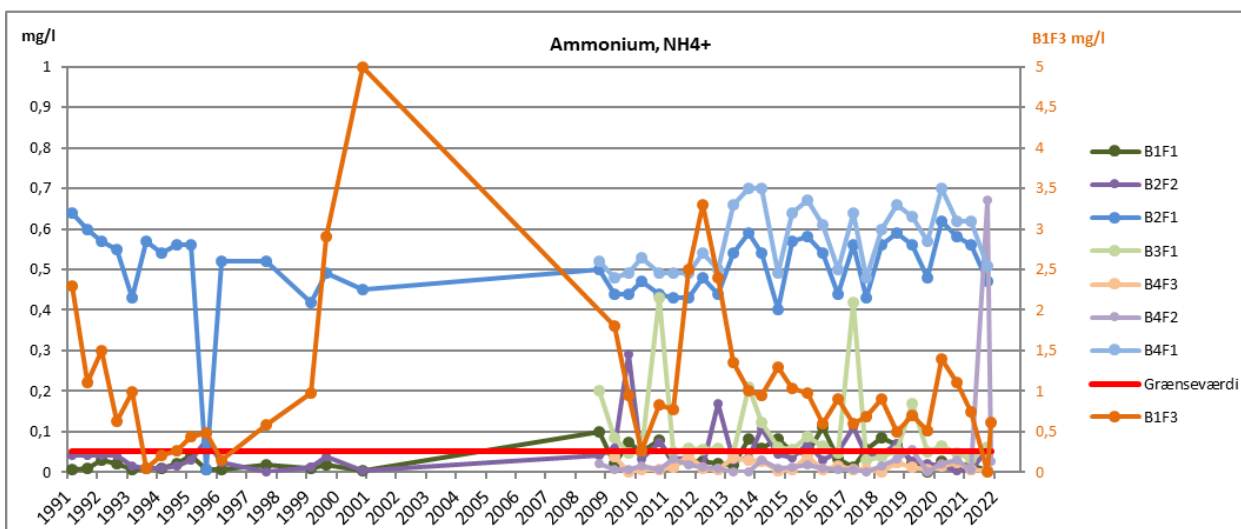
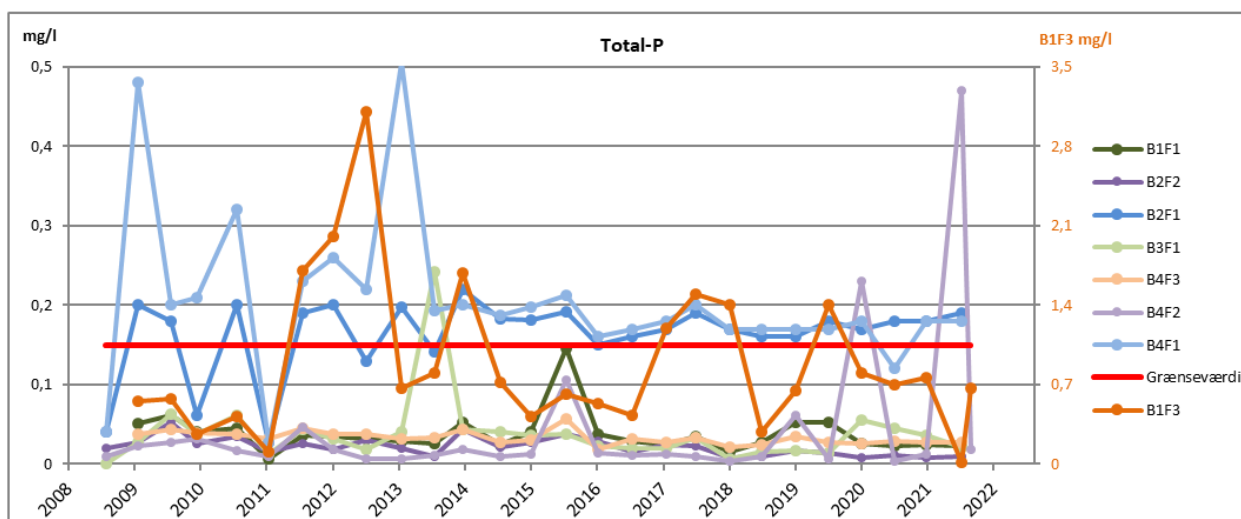
Figur 4 Tidlig udvikling for rutinekontrolparametrene pH, ammonium og total-P. Bemærk at ammonium og total-P for B1F3 er angivet på sekundær akse, som er henholdsvis en faktor 5 og 0,7 højere end de resterende.

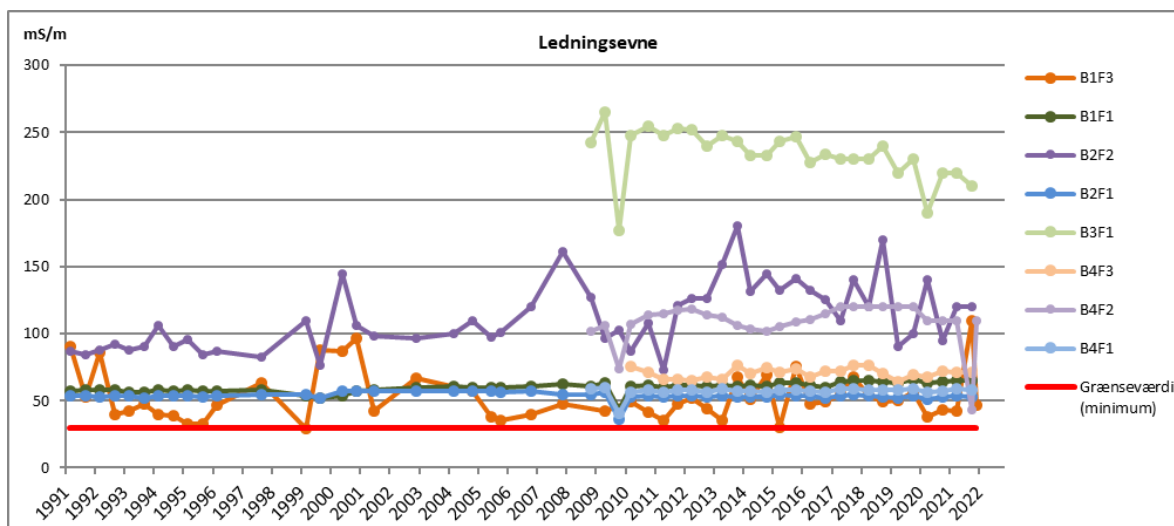
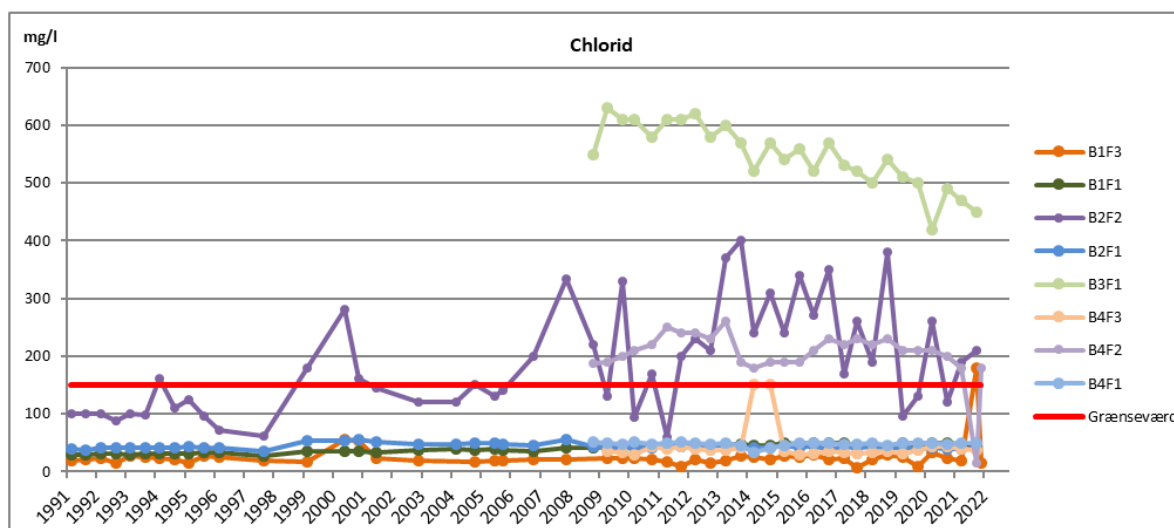
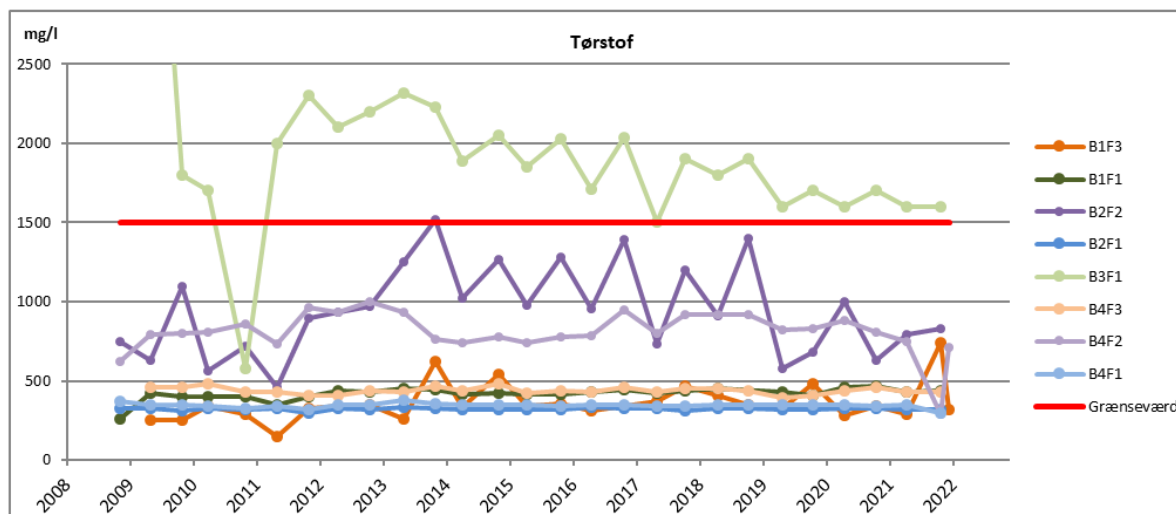
Figur 5 Tidlig udvikling for rutinekontrolparametrene ledningsevne, chlorid og tørstof. **OBS:** Analyseresultater af tørstof i B3F1 fra den 4. november 2008 og 29. april 2009 er ikke medtaget, da de ville ødelægge den grafiske fremstilling. Analyseresultaterne var på henholdsvis 8.200 og 4.600 mg/l.

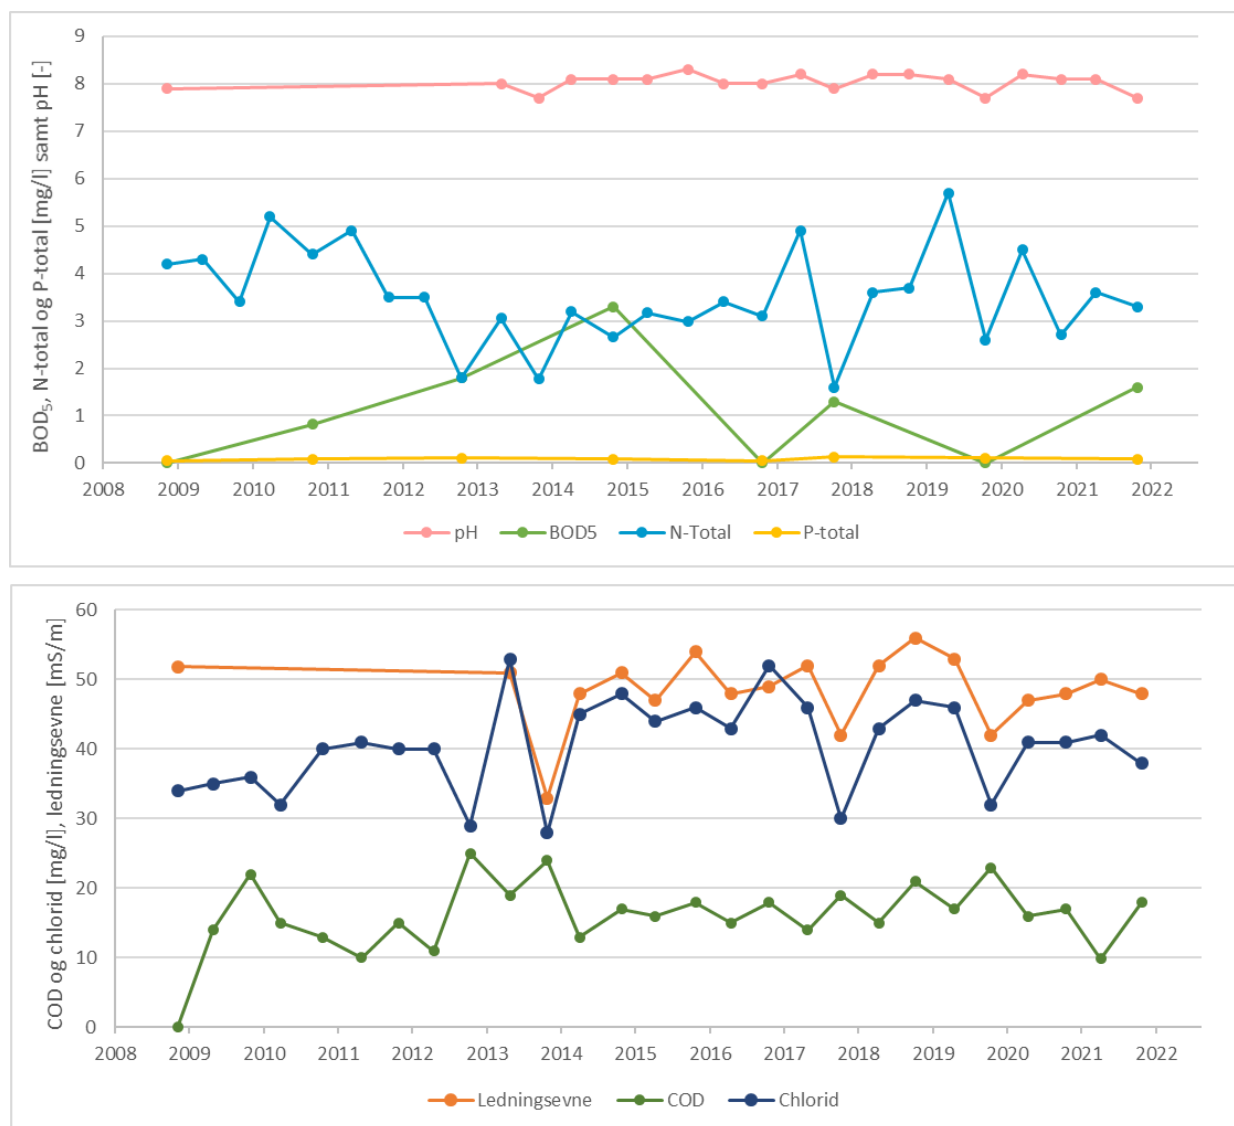
Figur 6 Tidlig udvikling af kontrolparametre for vandløbsvand.

Samtlige grænseværdier har altid været overholdt, hvilket ligeledes er gældende i 2021. Der er ingen indikationer på, at der sker indtrængning af perkolat til det rørlagte vandløb under den tidligere losseplads.

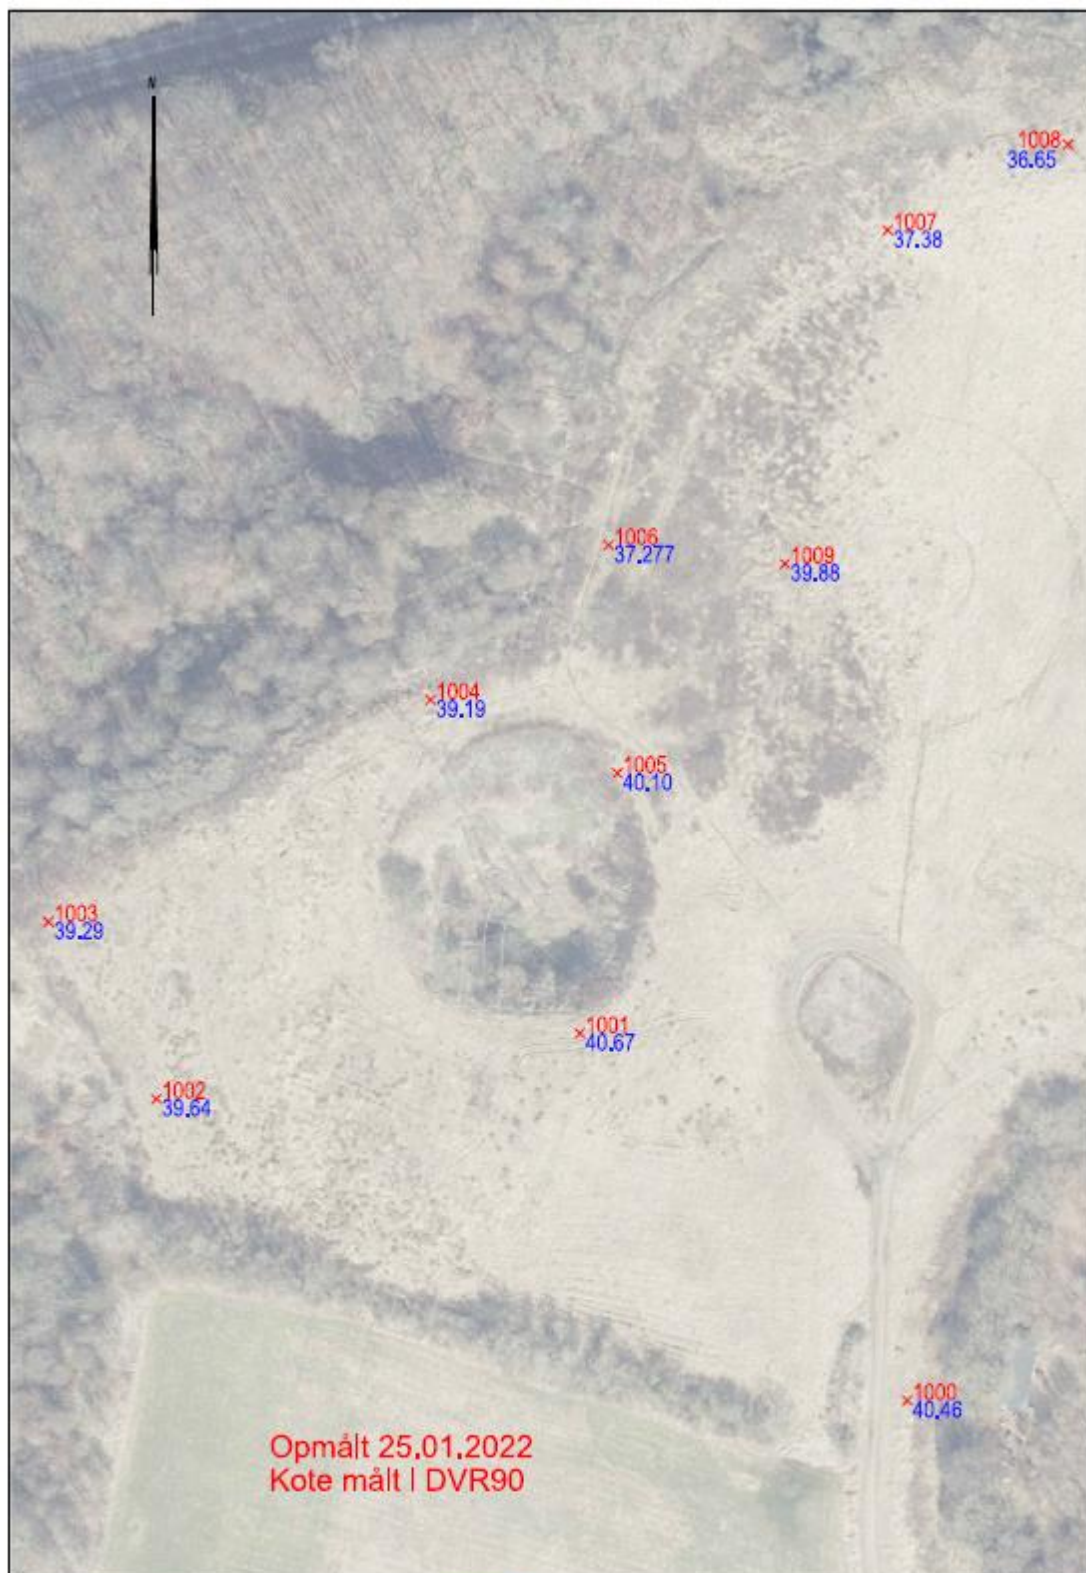
Kontrolmålepunkter til vurdering af topografisk udvikling

Tabel 1, er der observeret en forskel mellem opmålingerne for samtlige målepunkter, i størrelsesordenen 0-4 cm i 2021, imens der for hele perioden er observeret en total forskel i størrelsesordenen 2-8 cm.

Ud fra de seneste 4 års ændringer, er den samlede vurdering, at lossepladsen sætter sig, men i begrænset omfang.
