Screenings rapport Asbest-Metaller-PCB-Klorparaffiner

Af Stuehus og tiloversblevne landbrugsbygninger

beliggende
Vestersig 7A, 7B

Sagsnr. 24013

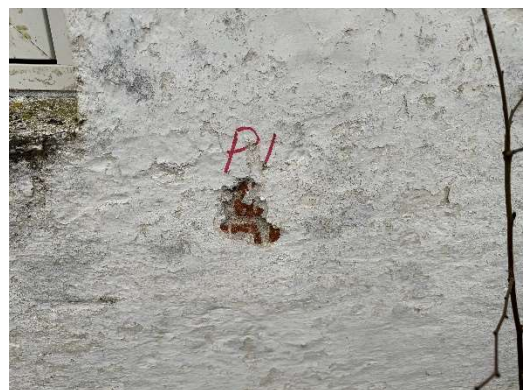
Prøve navn	Test	Værdi mg/kg
P1	Bly (Pb)	2,0
P1	Cadmium (Cd)	< 0,05
P1	Chrom (Cr)	2,7
P1	Kobber (Cu)	15
P1	Kviksølv (Hg)	< 0,01
P1	Nikkel (Ni)	2,3
P1	Zink (Zn)	75
P1	PCB	0,005
P1	Chlorparaffiner	Ikke påvist

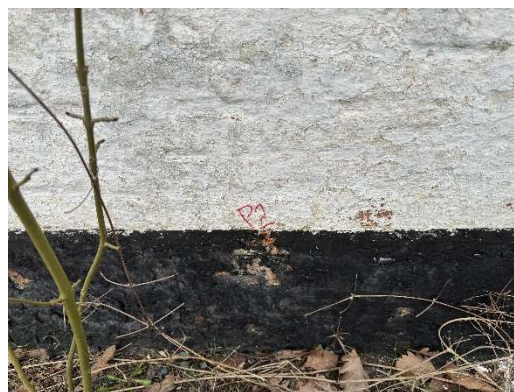
Prøve navn	Test	Værdi mg/kg
P2	Bly (Pb)	46
P2	Cadmium (Cd)	0,69
P2	Chrom (Cr)	1,8
P2	Kobber (Cu)	3,2
P2	Kviksølv (Hg)	0,36
P2	Nikkel (Ni)	12
P2	Zink (Zn)	190
P2	PCB	0,02
P2	Chlorparaffiner	Ikke påvist

Prøve navn	Test	Værdi mg/kg
P2	Naphthalen	130
P2	Fluoranthen	4300
P2	Benzo(a)anthracen	690
P2	Chrysen	980
P2	Benzo(b)fluoranthen	940
P2	Benzo(j)fluoranthen	550
P2	Benzo(k)fluoranthen	520
P2	Benzo(a)pyren	870
P2	Indeno(1,2,3-cd)pyren	560
P2	Dibenz(a,h)anthracen	120
P2	Sum af 7 PAH'er	7800

P2: Tjære på sokkel afslibes med slibeværktøj tilkoblet støvsuger og der skal bruges egnede værnemidler turboværn med a2p3 filtre eller friskluftforsynet åndedrætsværn, affald bortskaffes til godkendt affaldsmottager som farligt affald indeholdende metaller og PAH'er.

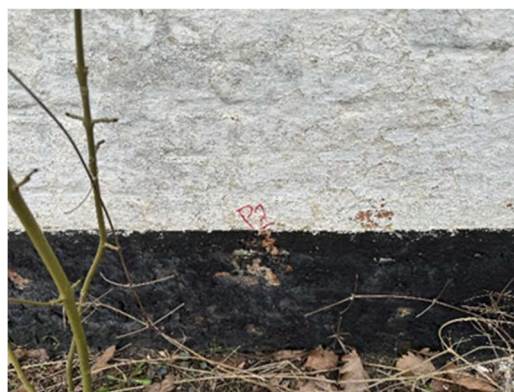
Prøve navn	Test	Værdi mg/kg
P3	Bly (Pb)	< 2
P3	Cadmium (Cd)	< 0,05
P3	Chrom (Cr)	3,4
P3	Kobber (Cu)	3,3
P3	Kviksølv (Hg)	< 0,01
P3	Nikkel (Ni)	2,0
P3	Zink (Zn)	27
P3	PCB	0,005
P3	Chlorparaffiner	Ikke påvist

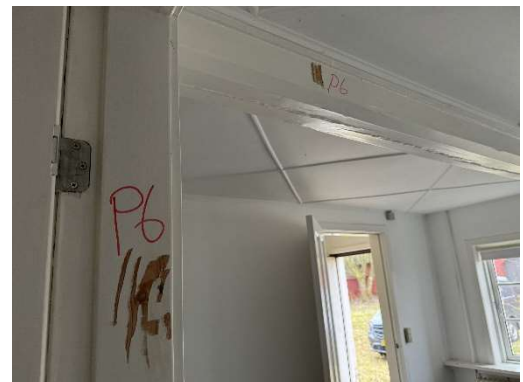
Prøve navn	Test	Værdi mg/kg
P6	Bly (Pb)	23000
P6	Cadmium (Cd)	46
P6	Chrom (Cr)	29
P6	Kobber (Cu)	11
P6	Kviksølv (Hg)	0,17
P6	Nikkel (Ni)	5,8
P6	Zink (Zn)	110000
P6	PCB	7,6
P6	Chlorparaffiner	Ikke påvist

P6: Døre, Karme, Bjælker, Fodlister, enkelte liste lofter med hvid blank maling kan nedbrydes hele uden særlige foranstaltninger hvis der ikke bruges spåntagende værktøjer, og bortskaffes til godkendt affaldsmottager som farligt affald indeholdende metaller og/eller PCB.

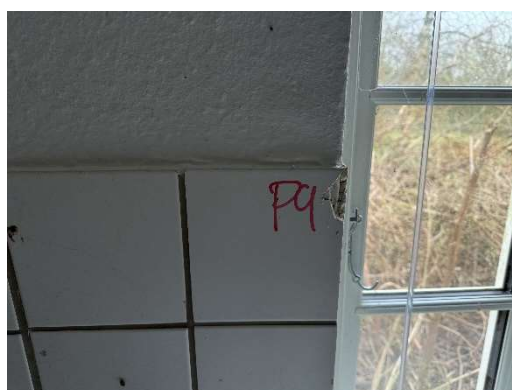
Prøve navn	Test	Værdi mg/kg
P10	Bly (Pb)	8,8
P10	Cadmium (Cd)	0,062
P10	Chrom (Cr)	83
P10	Kobber (Cu)	6,2
P10	Kviksølv (Hg)	0,04
P10	Nikkel (Ni)	23
P10	Zink (Zn)	110
P10	PCB	0,74
P10	Chlorparaffiner	Ikke påvist

P10: Tapet på vægge i lejlighed 7B skal slibes/sandblæses eller skræbes således at der ikke sker spredning af støv til andre rum og omkringliggende arealer og der skal bruges egnede værnemidler turbøværn med a2p3 filtre eller friskluftforsynet åndedrætsværn. jvf. nedbrydningssektionen vejledning om bly, affald bortskaffes til godkendt affaldsmottager som forurenede affald indeholdende PCB.

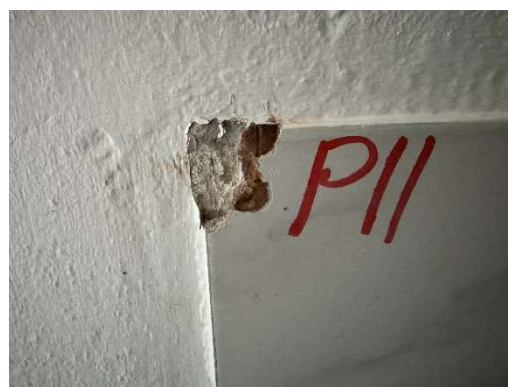
Prøve navn	Test	Værdi mg/kg
P12	Bly (Pb)	44
P12	Cadmium (Cd)	0,40
P12	Chrom (Cr)	9,2
P12	Kobber (Cu)	8,6
P12	Kviksølv (Hg)	0,08
P12	Nikkel (Ni)	7,8
P12	Zink (Zn)	1200
P12	PCB	2,1
P12	Chlorparaffiner	Ikke påvist

P5, P12: Udvendigt træ med rød/sort maling kan nedbrydes hele uden særlige foranstaltninger hvis der ikke bruges spåntagende værktøjer, og bortskaffes til godkendt affaldsmottager som forurenede affald indeholdende metaller/og eller PCB.
