Årsrapport 2021

Seest tidligere Losseplads

Vranderupvej 30 og Overbyvej, 6000 Kolding

Februar 2022

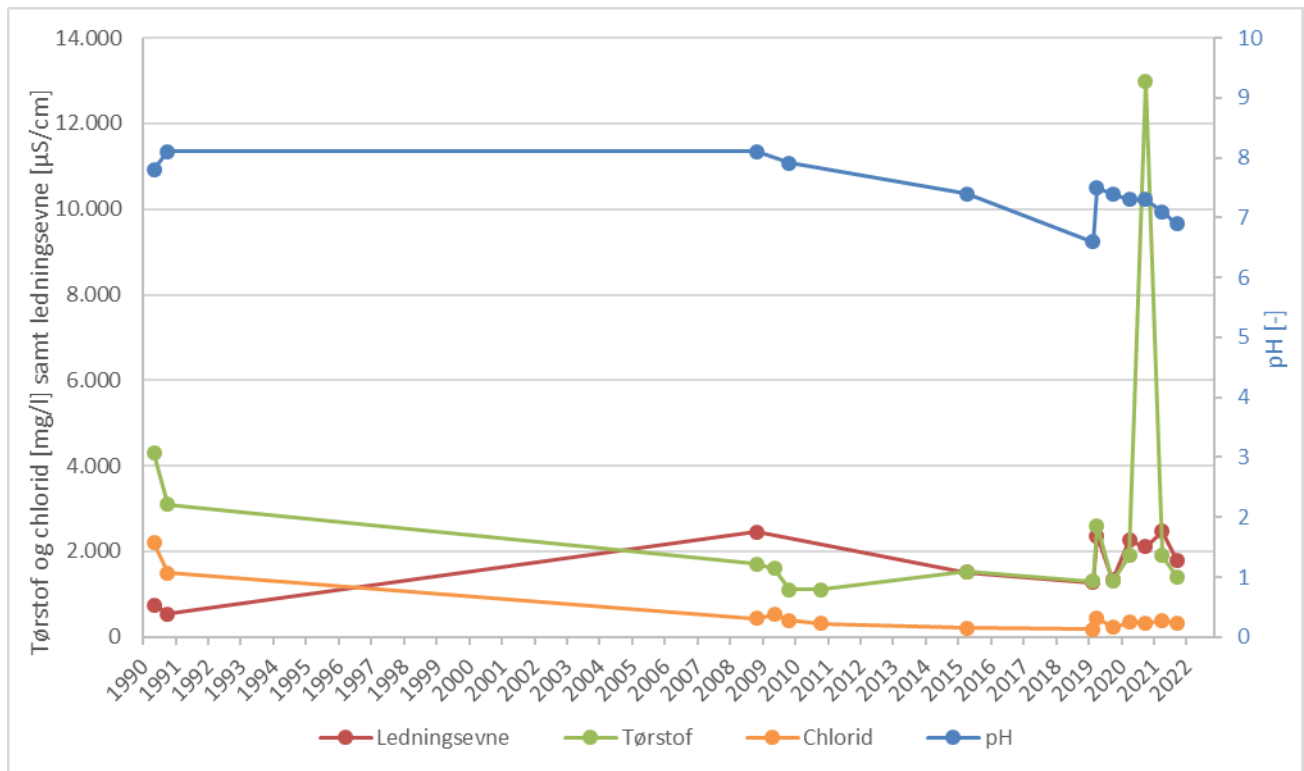
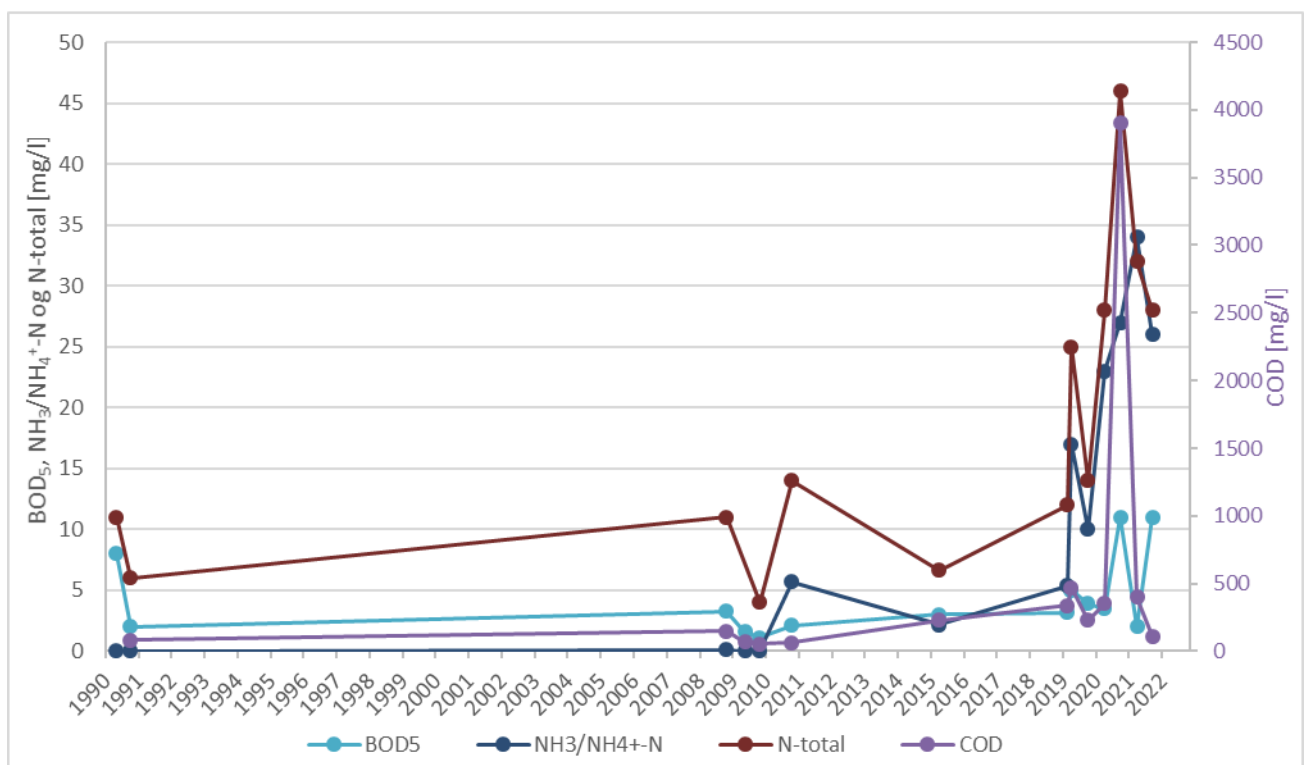
Bilag 4 Tidsserier for perkolat 2

Data fra 1990 har ikke kunnet valideres igennem oprindelige analyserapporter, hvorfor de er taget direkte fra tidligere "moniteringsregneark" samt årsrapporter. Resultater for ledningsevne i 1990 er væsentligt under hvad der kunne forventes, taget chlorid koncentrationen i betragtning. Der kan være tale om, at de oprindelige analyseresultater er blevet målt i mS/m, hvilket ville betyde, at resultatet ville være en faktor 10 højere end angivet på ovenstående graf, hvilket virker mere realistisk.
