Projektbeskrivelse

Vandløbsregulering i Mølbro bæk – Etablering af sandfang

Kolding Kommune – April 2024

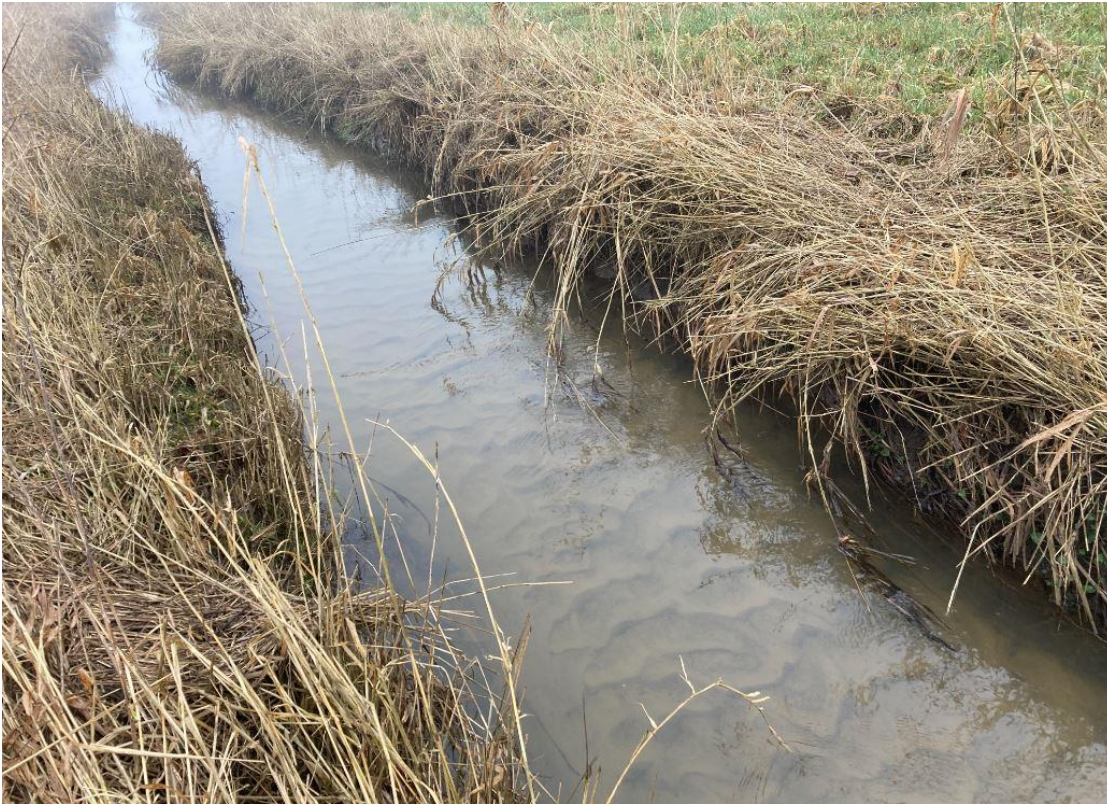
Figur 2. Tydelig sandvandring i st. 2.330

På vandløbsstrækningen er der ensartede fysiske forhold med sandet bund. Faldet på strækningen er ca. 0,4 ‰. Vandløbets regulativmæssige bundbredde er 130 cm.

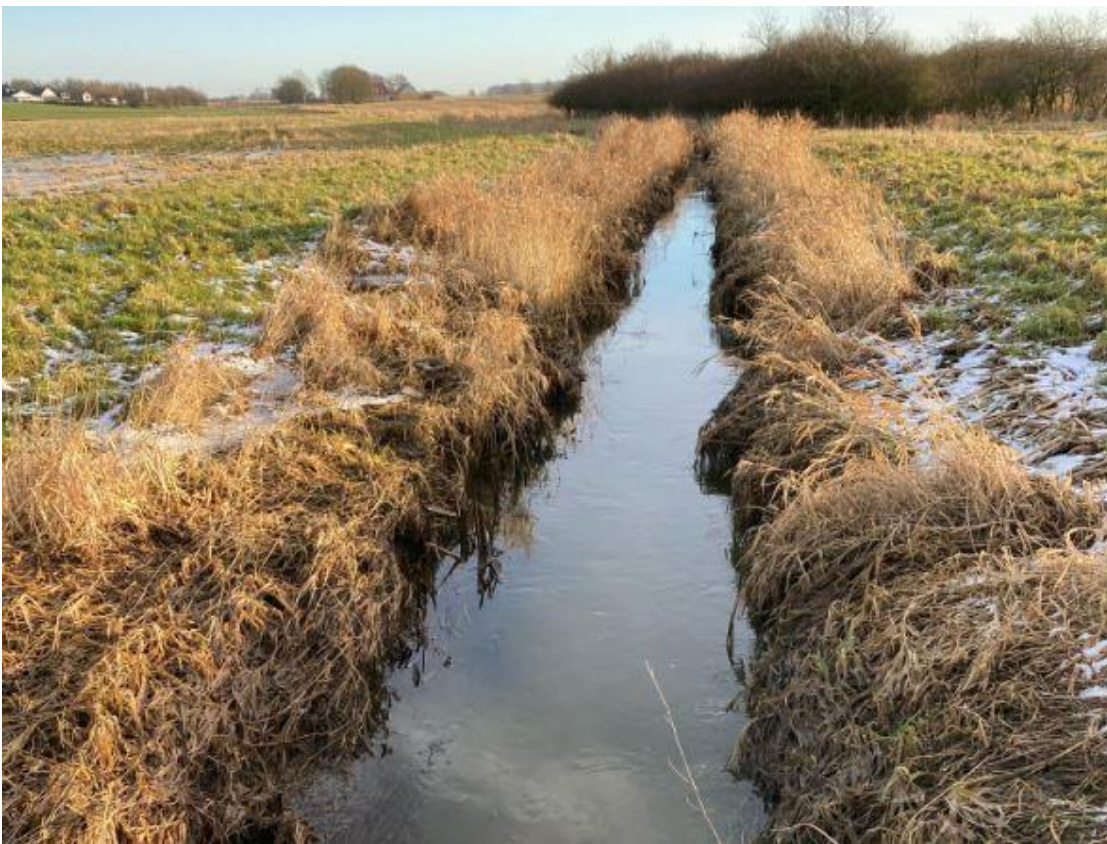
Figur 3. Ensartede fysiske forhold og ringe fald på projektstrækningen og nedstrøms
