Bygningsundersøgelse

Adresse: Skovvejen 2-80 og Lærkevej 23-57, 6000 Kolding

DGE-sag: 21-0876

Bygherre: Boligselskabet Kolding

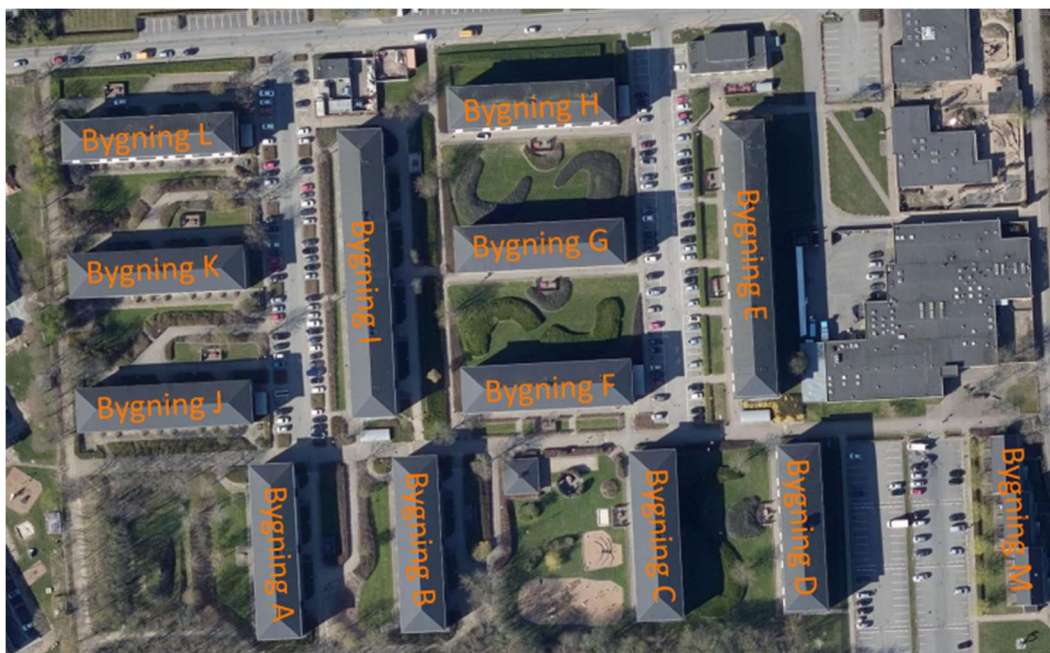
På baggrund af udvikling af området skal de 13 ejendomskarrer renoveres, enkelte blokke nedrives delvist, andre nedrives til fundament mens andre renoveres uden nedrivning. Den berørte bygningsmasse, der renoveres, er markeret på oversigtskortet på billede 1 – berørte bygninger er benævnt bygning A, B, C, D, E, F, G, H, I, J, K, L og M.

Billede 1. Oversigtskort over bygningsmassen, der renoveres.
