## Tilladelse efter vandløbsloven og dispensation fra naturbeskyttelsesloven til regulering af Kolding Å i forbindelse med etablering af pumpe- og slusestation ved vandløbets udløb

# KLIMATILPASNINGSPROJEKT KOLDING Å PUMPE OG SLUSE

ANSØGNING OM ÅREGULERINGSTILLADELSE  
BILAG A

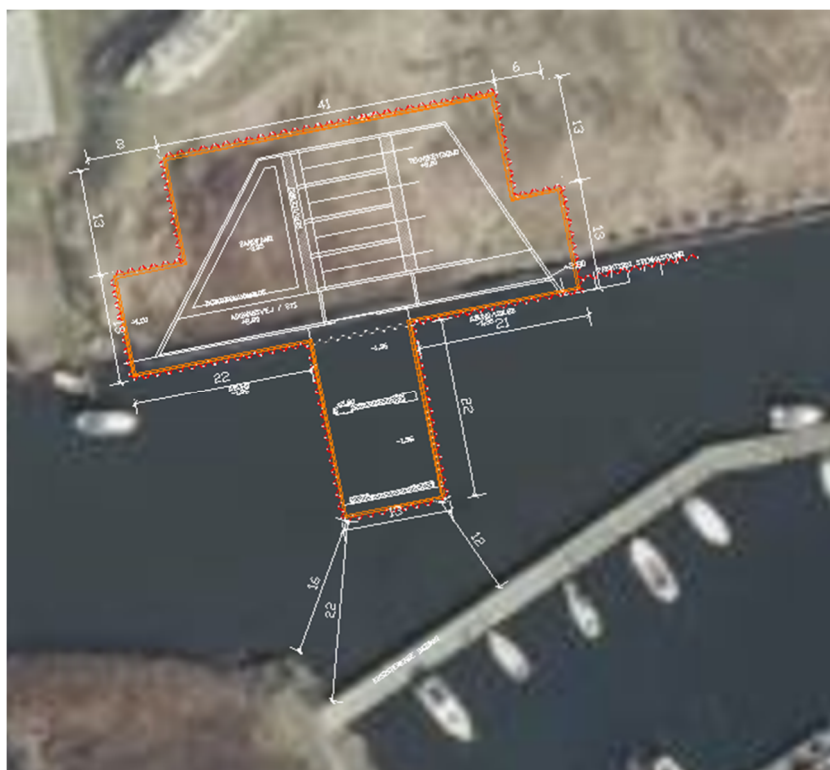
Figur 2-1 Afstande fra byggegrube til eksisterende bådebro og åbrink i den midlertidige fase.

Ved anlæggelse af sluse- og pumpebygværket omlægges Kolding Å midlertidigt syd om byggegruben for slusekonstruktionen, hvilket medfører at Kolding Å i anlægsperioden indsnævres i forhold til de nuværende forhold.

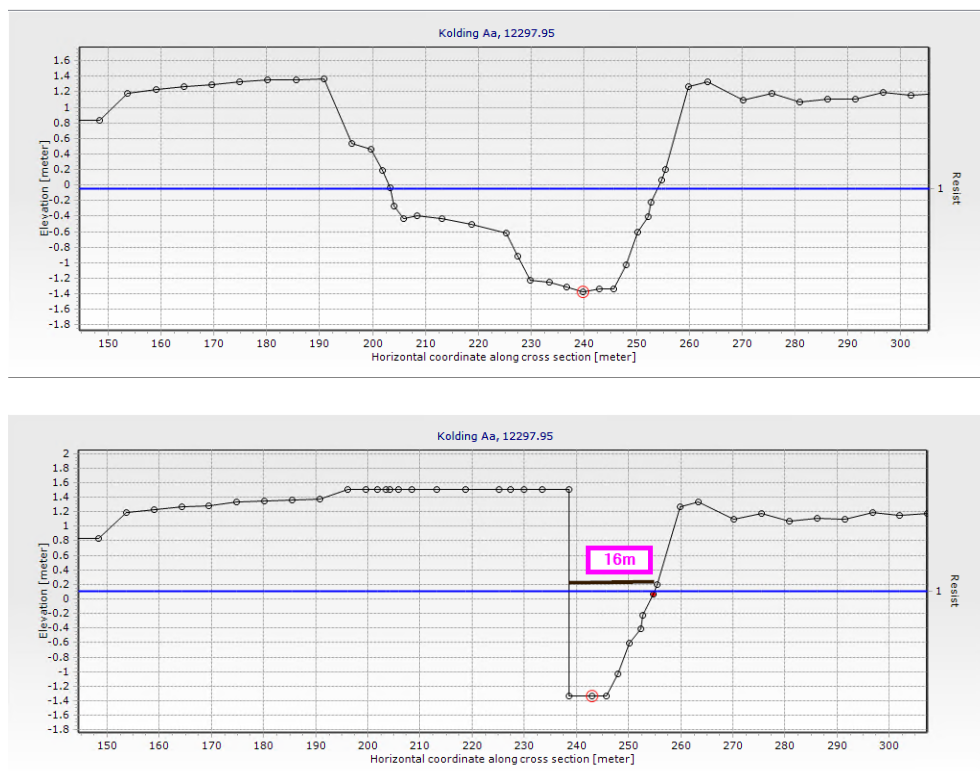
Figur 2-2 Øverst ses det oprindelige tværsnit ved byggegrubens placering. Nederst ses det til modellen modificerede tværsnit med en åbning i overfladen på 16 m.

I forbindelse med den midlertidige fase er der udarbejdet en afstrømningsmodel i MIKE HYDRO hvor sidste tværsnit (svarende til placering af byggegrube til sluseportene) er modificeret svarende til ovenstående tegningsmateriale. Modellen tager udgangspunkt i Mike Hydro modellen opstillet for Kolding Kommune i forbindelse med Skitseprojektet "Kolding pumpe og sluse" COWI

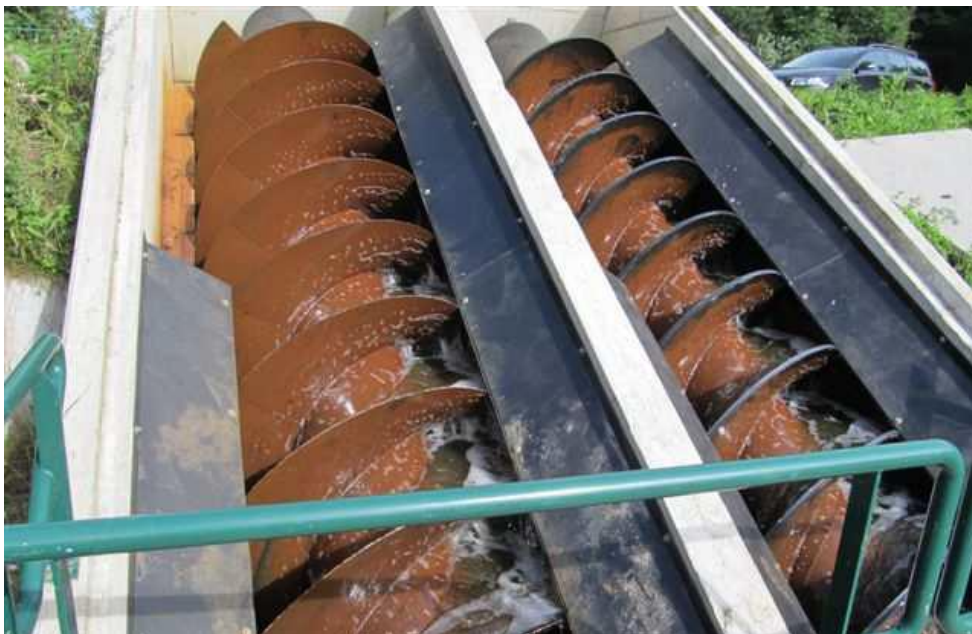
*Figure 2.2 Pumping station at Ennemaborgh with screw pump 1 (left) and screw pump 2 (right).*

The Ennemaborgh pumping station is located close to Winschoten in Groningen (Figure 2.1). The pump works was constructed in 2009 and discharges water from an area measuring 620 ha to the south-west of the Oldambtmeer.

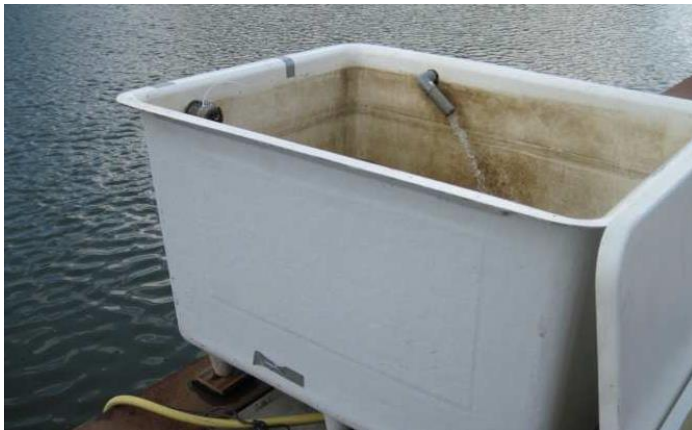
Figure 2.4 One of the tanks flushed with fresh water from the Merwede Canal.

To get an idea of the extent to which fish still died at a later stage, eels that were passed through were held in storage for a period of 48 hours. This section deals with the survival of the freshwater eel. Experience has shown that perch-like fish and carp-like fish are less suitable for storage and many fish die from factors unrelated to the damage that is caused by the pumping mechanism (Vis *et al.*, 2012). After the test had been completed, the scaly fish were released at the research location and the freshwater eels were transferred to the VisAdvies depot in Nieuwegein. Here they were placed in 1500 litre holding tanks which were continuously flushed with water from the adjacent Merweder Canal (Figure 2.4).

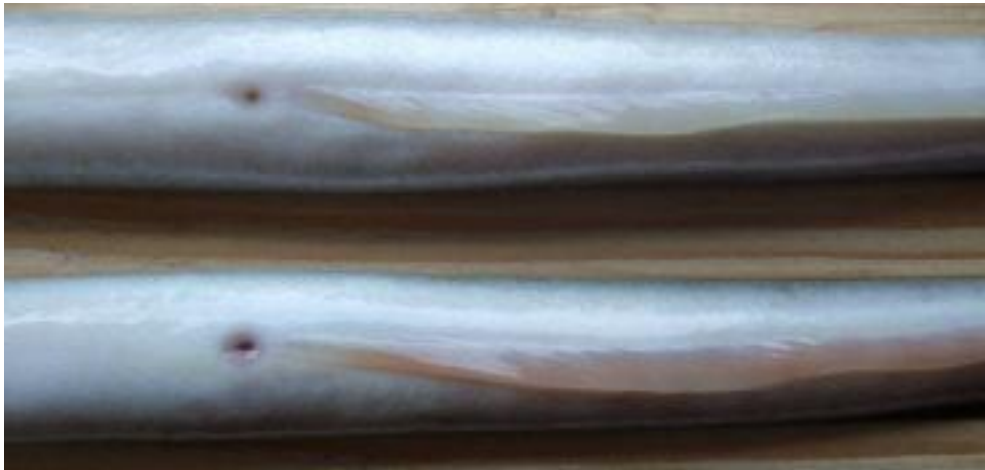
*Figure 2.5 A freshwater eel (below) with blood below the pelvic fin and (above), a freshwater eel with no damage.*

Fish that have passed through a pumping station without any discernible level of damage can still die after a period of 48 hours, due to internal damage (Figure 2.5). Red fins can be a sign of such internal damage. For this reason, after a period of 48 hours, freshwater eels with red fins were checked internally for fragmentation to the spine. It is assumed that silver eels with fragmentation of the spine will not reach the spawning grounds (distance of >5000 km) and for this reason, these individual fish are regarded as dead for purposes of the analysis.

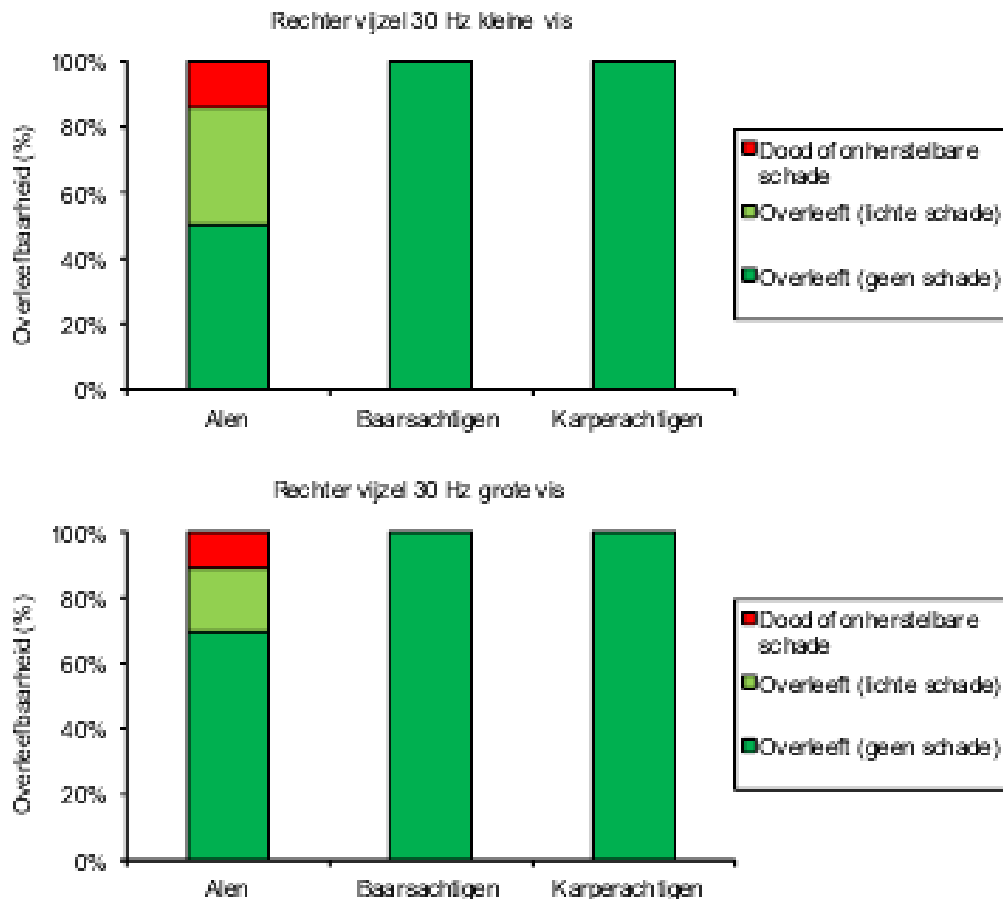
Right screw pump 30 HZ small fish  
Survivability (%)

Figure 3.4 Overview of survival rates, scenario 3 for three specific groups of small fish (above) and large fish (below).

Of the 14 freshwater eels measuring <45 cm passing through the system, five samples (36%) were slightly damaged and two samples (14%) were irreparably damaged (Figure 3.4). Of the 36 freshwater eels measuring >45 cm passing through the system, seven samples (19%) were slightly damaged and four samples (11%) were irreparably damaged. The perch-like and carp-like fish passing through the system were all undamaged.

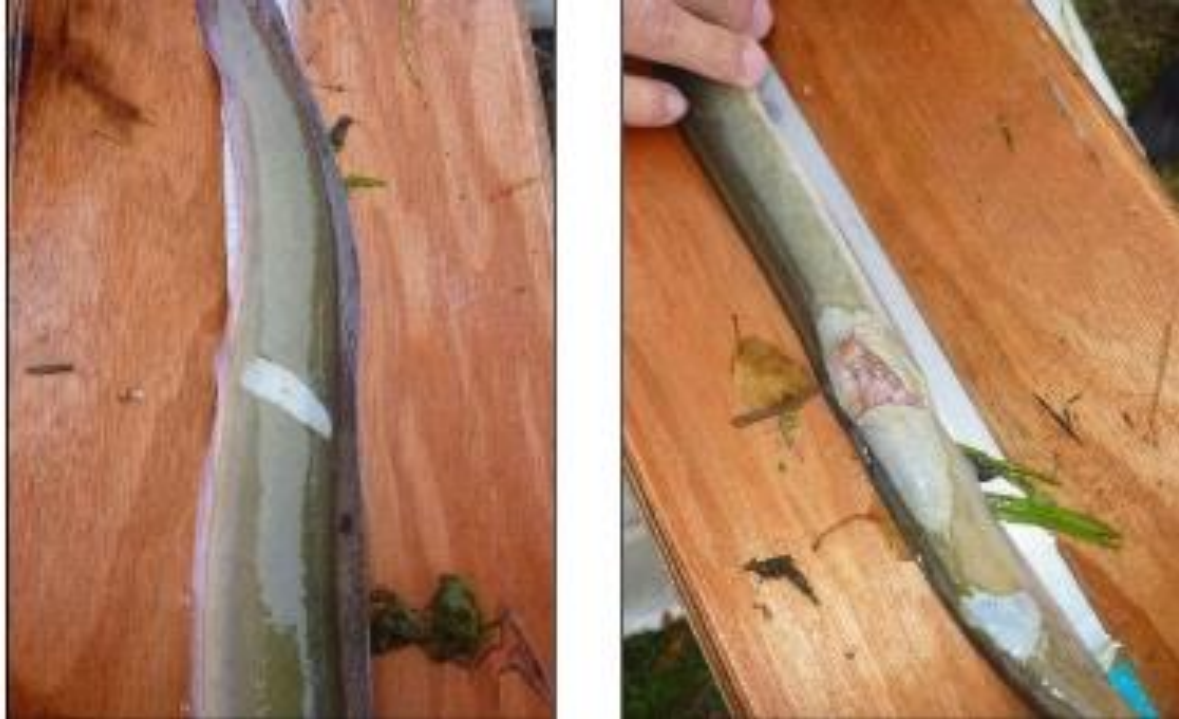
The damage to the freshwater eels varied from slight abrasions (slight damage) to fragmentation and open wounds (serious damage). The damage in all cases happened in the tail area.

*Figure 3.6 Samples of slight damage (left) and irreparable damage (right) directly after conducting the test.*

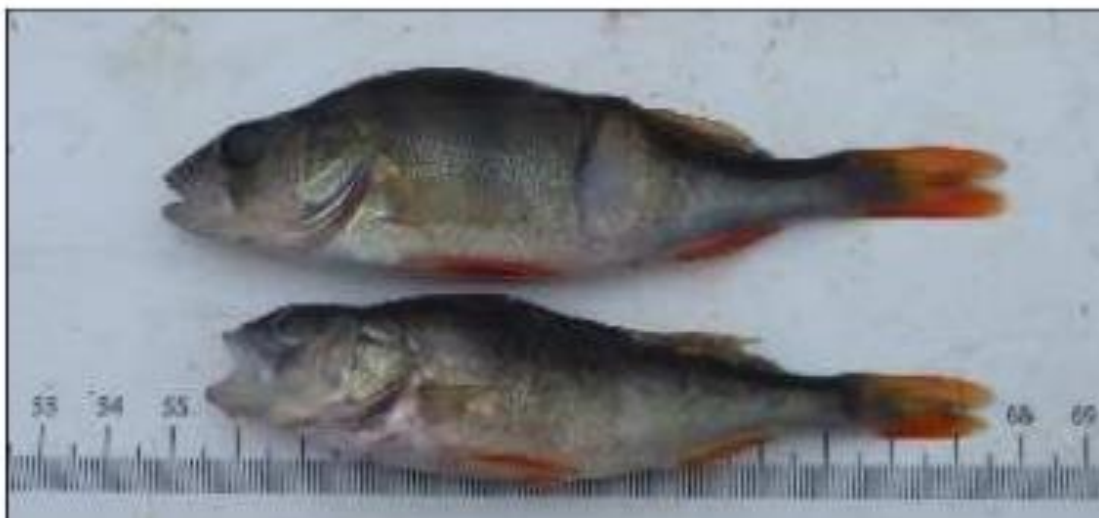
With the carp-like and perch-like fish, the damage was caused over the entire body of the fish. Examples of slight damage included damage to fins and scale loss. Forms of serious damage included serious abrasions and fragmentation of the tail and the head.

*Figure 3.7 Two dead perches with severe abrasions in the rump area, directly after conducting the test.*

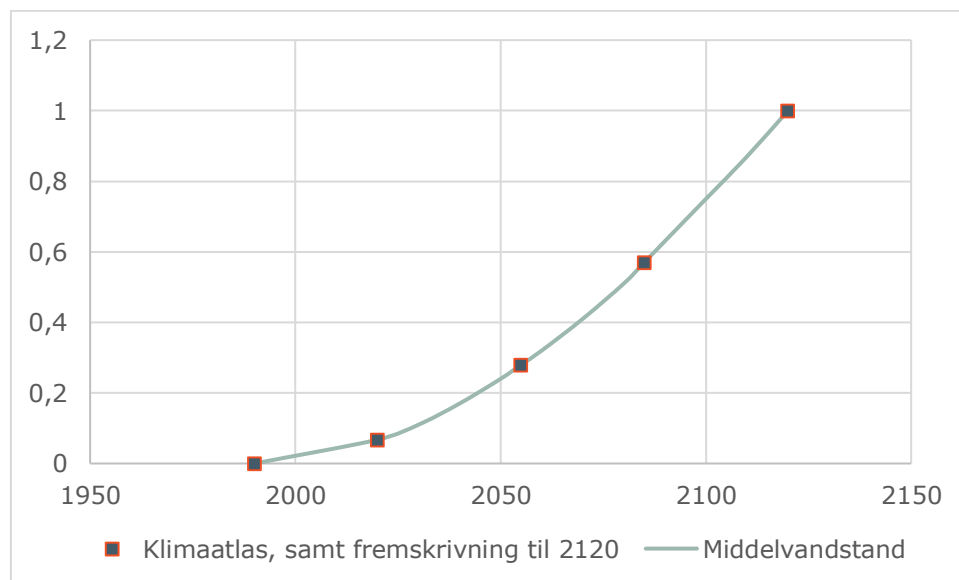
Analysen er baseret på den forventede vandstandsstigning, som den er angivet på klimatlas.dk. Dette er baseret på den seneste rapport fra FN's klimapanel. For Kolding forventes en fremtidig middelvandstand i år 2041-2070 på 28 cm og for år 2071-2100 på 57 cm. En fremskrivning af denne stigningstakt til år 2120, giver en vandstandsstigning på 1,00 m i år 2120. Den nuværende middelvandstand er 6,75 cm

Figur 4 Anvendt fremskrivning baseret på klimaatlas for år 2055 og 2085, samt nuværende middelvandstand på 6,75 cm og estimeret fremskrivning til år 2120.
