KOLDING INDERHAVN OG TILGRÆNSENDE OMRÅDER

KULTURHISTORISK STEDSANALYSE / DIVE 2022

Rapportnavn: Kulturhistorisk stedsanalyse - DIVE-analyse Kolding Inderhavn og tilgrænsende områder

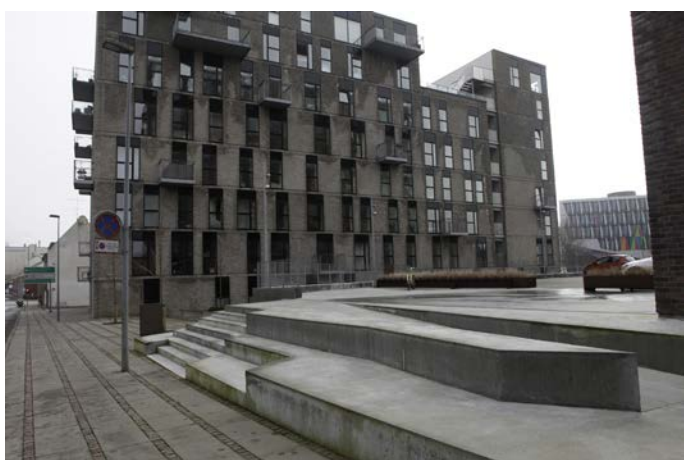
Boligbyggeri fra 2019 og yderst til højre byggeri fra 2020, begge med kraftig terrænbearbejdning

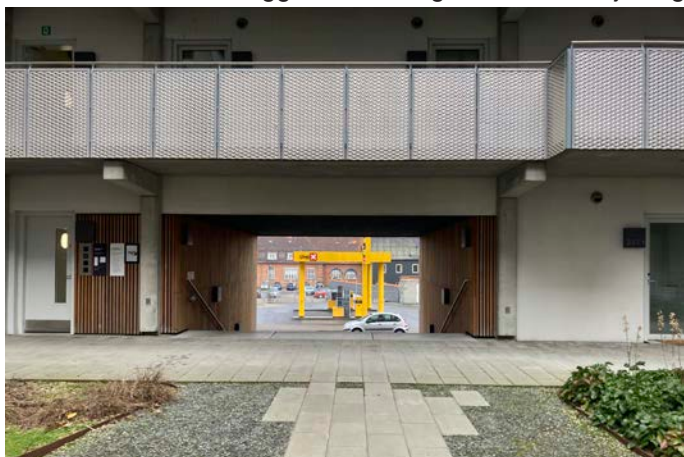
Boligbyggeri fra 2019 på plint, kig til primært tankstation på Sdr. Havnegade og Toldkammerbygningen på Toldbodgade

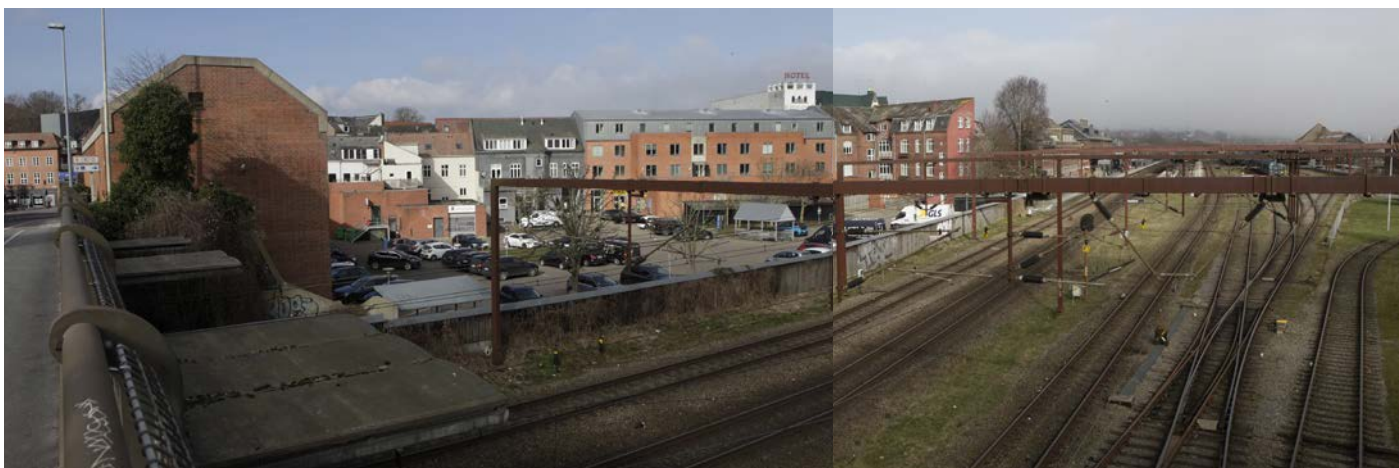
Den sydlige Jernbanegadekarré er åben mod jernbanen og med en stiforbindelse langs jernbanen

Delområde 3 har, hvor det møder banen, et udpræget bagsidepræg. Her er en stiforbindelse, men det er uklart, hvor man som fodgænger må/skal bevæge sig i mødet med strækningens mange skiftende belægninger, hegn og skure.

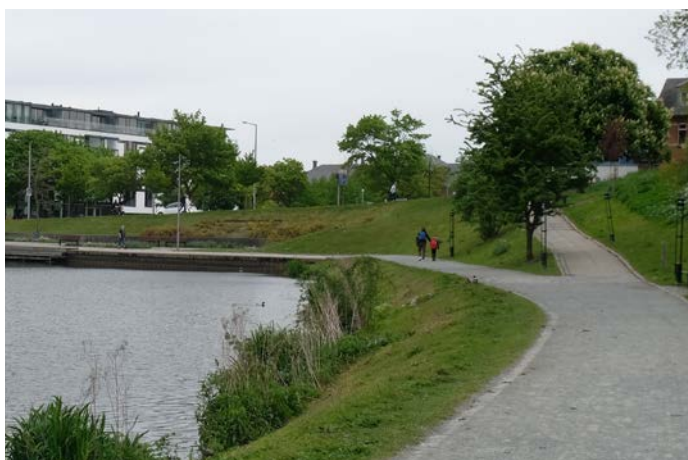
Slotssøens terræn mod Fredericiagade er pga. vejen bearbejdet så kontakten mellem sø og havn ikke opleves

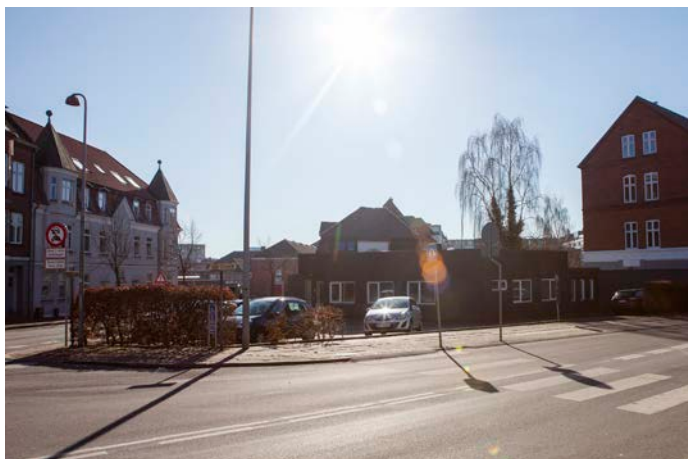
Krydset Mazantigade-Fredericiagade udgør en ankomst til byen, som kunne bruge en mere markant bygning som portal

Også ved den karrélignende bebyggelse der grænser op til Mazantigade og Fredericiagade, vurderes der at være et reparationspotentiale. På karréens nordlige hjørne kan ankomsten til byen fra nord markeres bedre og tydeligere, hvis der opføres en større bygning på dette sted som i højde og drøjde og arkitektonisk kvalitet matcher Mazantigades øvrige ejendomme. Derved ville man kunne højne områdets arkitektoniske kvalitet og skabe en mere værdig ankomst til byen for de som ankommer fra Fynsvej.
